Menhir de Kurtzegan

El menhir de Kurtzegan se encontraba hasta esta primavera tumbado sobre el suelo del collado entre los montes Kurtzegan y Kolometa, municipio de Orozko (Bizkaia).

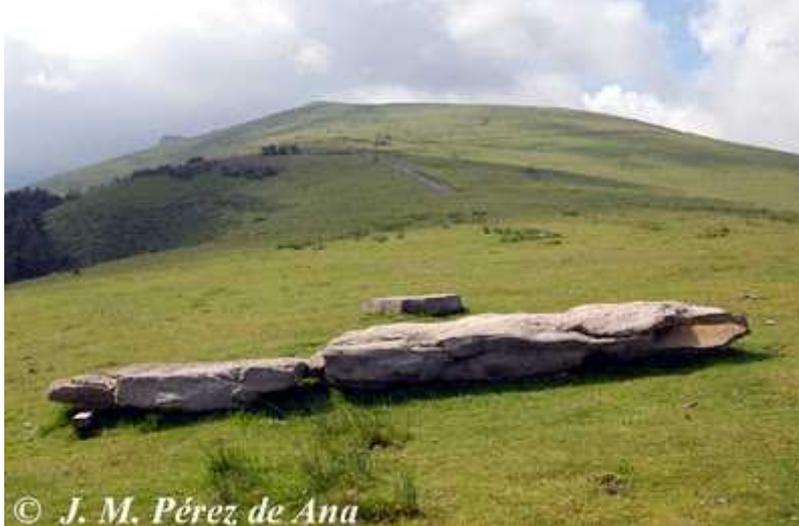
En esta fotografía, tomada el 19 de junio de 2010 se pueden ver las tres piezas en las que se encontraba. Al fondo, el monte Kolometa, hacia el este.

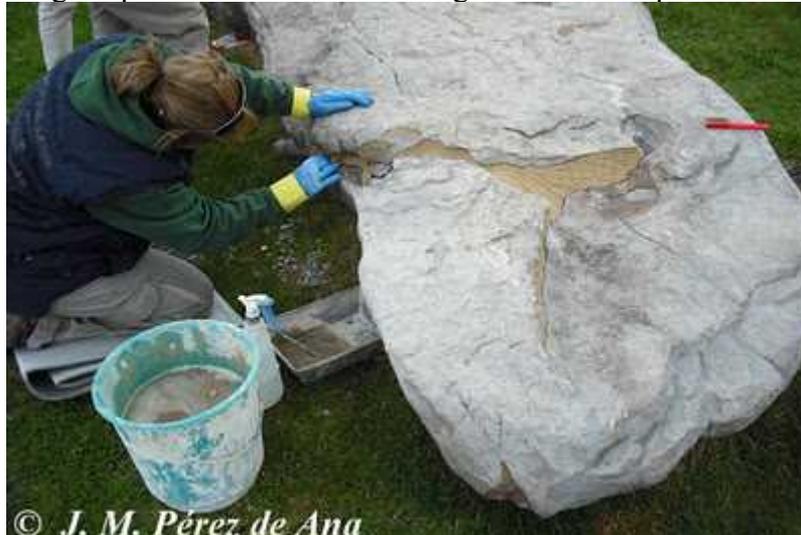
En esta fotografía, tomada el mismo día, vemos a Isabel, dedicada con delicadeza a su trabajo de consolidar las piezas del menhir para impedir su rotura posterior.

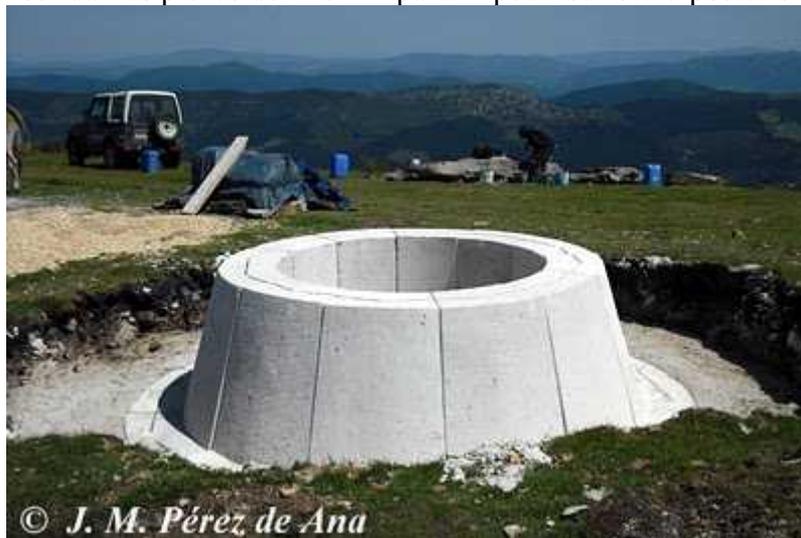
Ya el 16 de mayo estaba construida la base de hormigón donde se erigiría más tarde el menhir. Efectivamente, toda una obra de ingeniería.

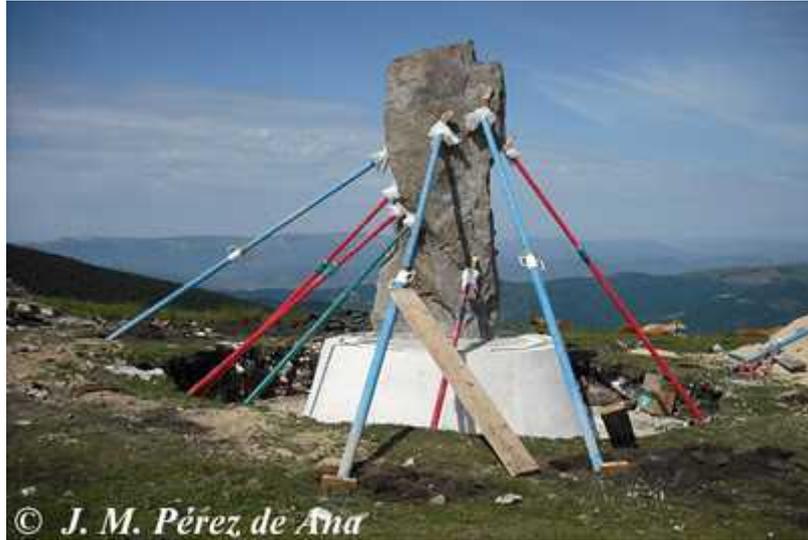
El 18 de mayo se erigió la pieza inferior del menhir y se apuntaló hasta que la arena quedara endurecida y con capacidad de sostener posteriormente el peso del menhir y, sobre todo, las fuerzas provocadas por el viento al chocar contra el menhir.

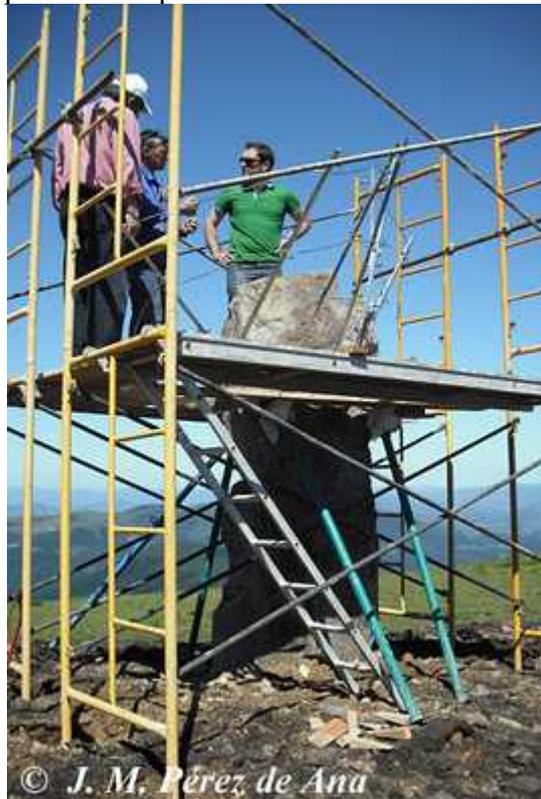
El 23 de mayo de 2011, con arquitecto de por medio y una expectación fuera de lo común, tuvo lugar la parte más delicada de esta actuación: colocar y fijar la pieza superior sobre la inferior.

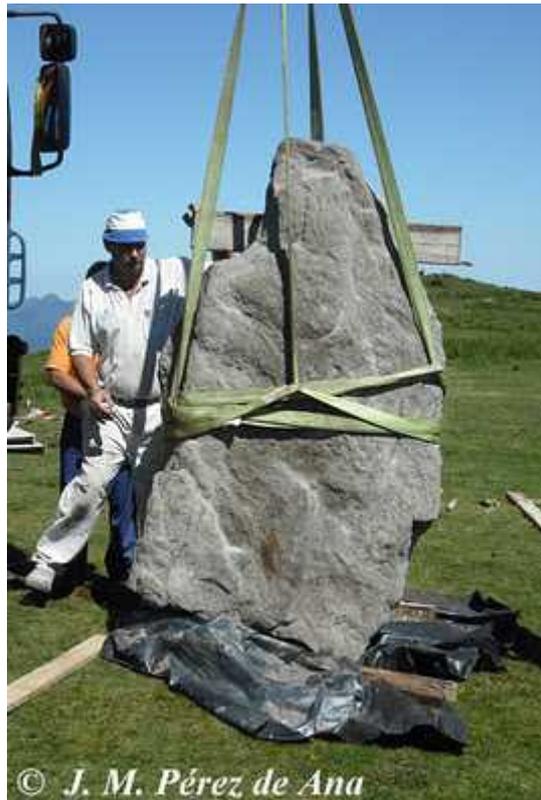
Con la ayuda de una grúa se levantó la pieza superior.

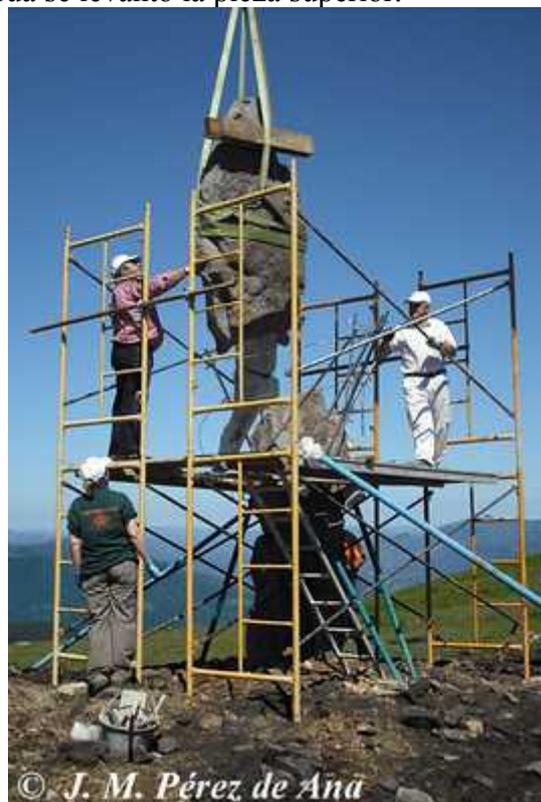
Las dos piezas encajaban como las piezas de un puzzle, pero aún así resultó muy emocionante. Después de varios cientos o miles de años, volvía a estar en pie.

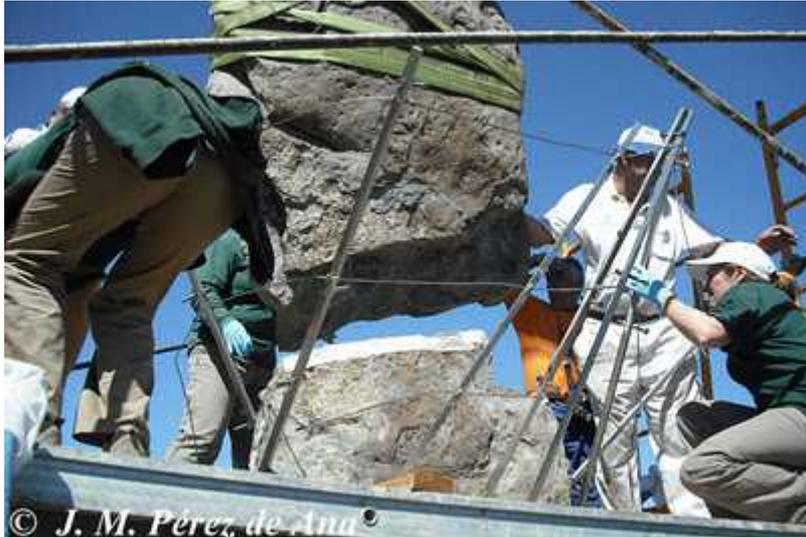
Las piezas del menhir van pegadas con una cola especial, pero para evitar el riesgo de rotura del menhir por el "efecto vela" con el viento, se decidió colocar un corsé metálico que, ciertamente, afea el monumento megalítico, pero que es necesario para su conservación.

Esta complejidad es lo que ha llevado a los responsables forales a introducir una variación en el proceso de recuperación del menhir. La pieza se colocara ligeramente girada sobre su posición original para evitar que el fuerte viento que azota esta zona de descampado no tumbe la pieza. Al parecer, su colocación prehistórica estaba orientada hacia las corrientes de aire predominantes y con la anchura de las piedras, más de un metro, pudieron hacer un efecto de vela que provocara o ayudara con el tiempo a su derribo.

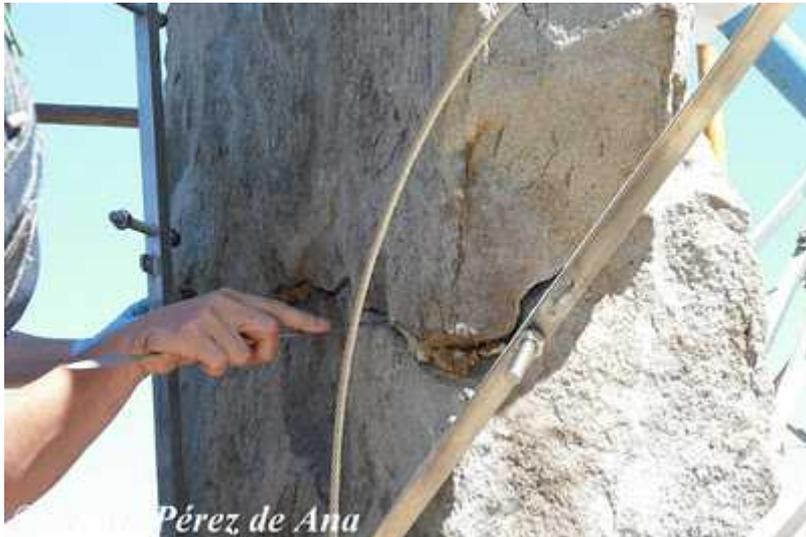
En esta fotografía se ve cómo encajan de bien las dos piezas principales del menhir.

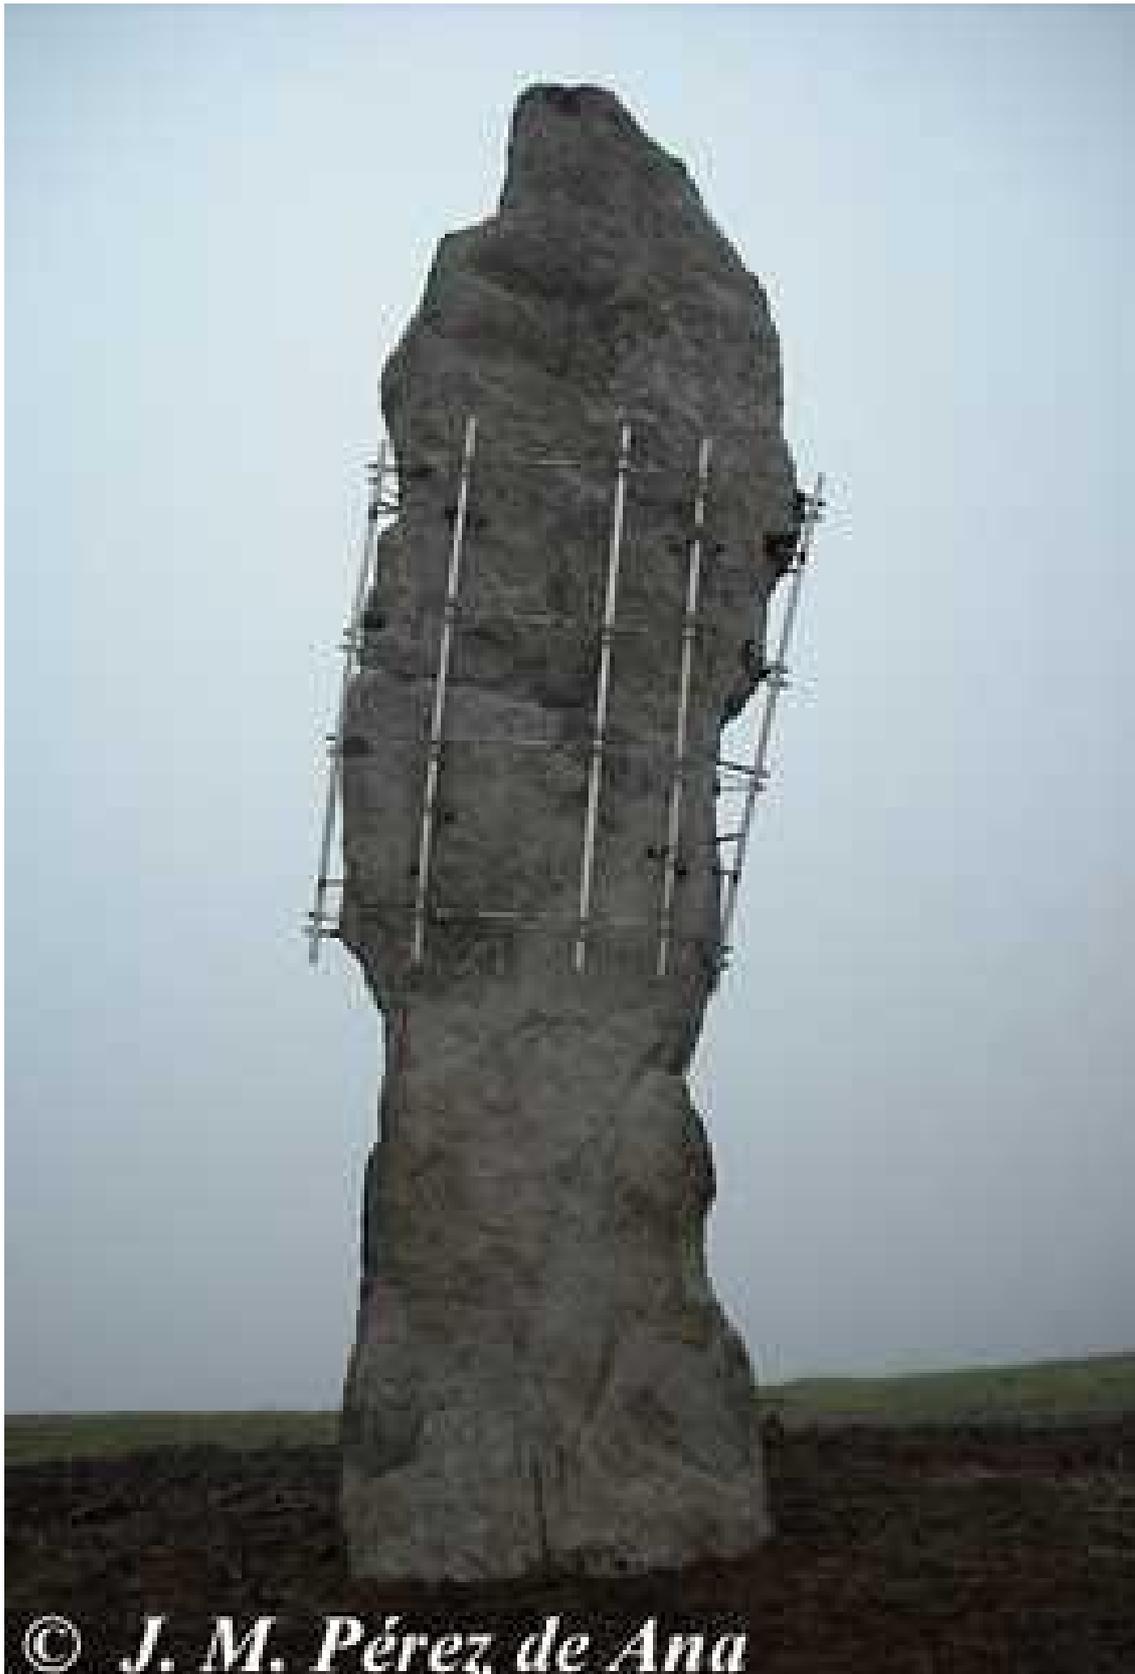
En esta fotografía, del 6 de junio, el menhir finalmente erigido, aún sin el cercado de madera que lo rodea actualmente. El menhir de Kurtzegán, con más de 5 metros, es el más alto de los que están en pie en Euskal Herria. Y, sin duda, uno de los más espectaculares.
